# **INNOVACIÓN DE PLANEAMIENTO GENERAL HINOJOSA DEL DUQUE**

## **MODIFICACIÓN DE DIVERSAS DETERMINACIONES EN SUELO URBANO Y NO URBANIZABLE**

### **NORMAS URBANÍSTICAS MARZO DE 2024**

### **CATÁLOGO JUNIO DE 2022**

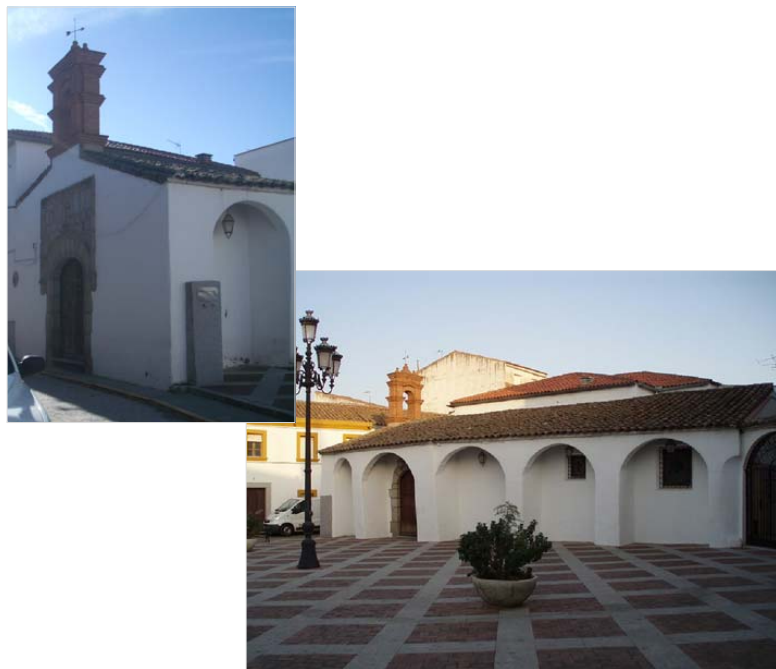
**1.3 INFORMACIÓN FOTOGRÁFICA**

TIPOLOGÍA: Perteneciente a la tipología denominada "Iglesias serranas de la Mesta" con una sola nave, rectangular, dividida en cinco tramos por amplios arcos apuntados.  
 CRONOLOGÍA: Baja Edad Media  
 CARACTERÍSTICAS FÍSICAS: Consta de una sola nave, rectangular, dividida en cinco tramos por amplios arcos apuntados. El techado dibuja una vertiente a dos aguas, donde apoya directamente. Las vigas paralelas a la longitud de la Iglesia y el tejado.  
 CARACTERÍSTICAS MORFOLÓGICAS: La Ermita, de imagen tradicional, con fachadas encoladas y cubierta a dos aguas de teja árabe antigua. Presenta dos puertas, una a los pies y otra en el muro de la epístola. La primera con arco rebajado y de medio punto. Presenta un alfiz con una cruz en su inferior realizado por completo en piedra. La segunda en un simple arco rebajado cuyas bóvedas son también de cantería.  
 USO: Religioso  
 ESTADO DE CONSERVACIÓN: Aceptable

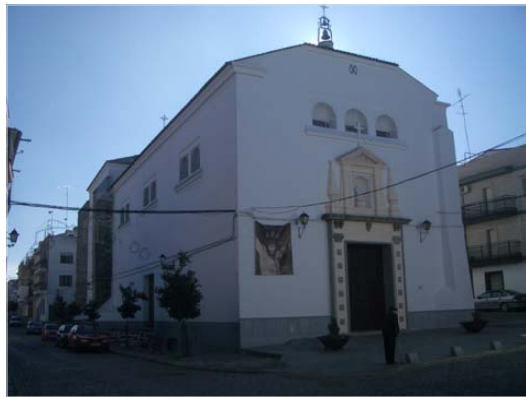
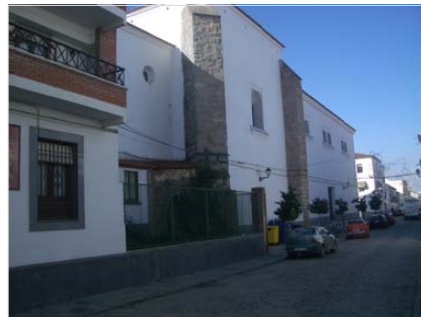
**1.3 INFORMACIÓN FOTOGRÁFICA**

TIPOLOGÍA:  
 CRONOLOGÍA: La Iglesia es obra del S. XVI reconstruyéndose finalizada la Guerra Civil.  
 CARACTERÍSTICAS FÍSICAS:  
 CARACTERÍSTICAS MORFOLÓGICAS: La Iglesia de imagen tradicional con fachadas encaladas y cubierta de teja árabe antigua. Posee una portada situada a los pies de la construcción formada por una entrada adintelada con hornacina de coronación.  
 USO: Religioso  
 ESTADO DE CONSERVACIÓN: Bueno  
 RÉGIMEN DE PROPIEDAD: Privada

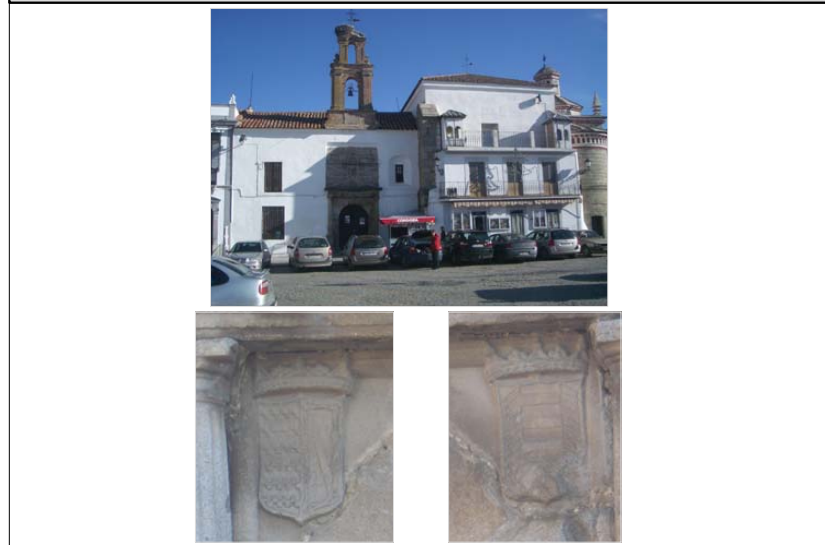
**1.3 INFORMACIÓN FOTOGRÁFICA**

**TIPOLOGÍA:** Iglesia de una nave. Capilla mayor de cuerpo cuadrado añadido a cabecera. A esta se le añade camerín.  
**CRONOLOGÍA:** La Iglesia s.XIV. La capilla mayor s.XV y XVI. El camerín alto exterior s. XVII y XVIII.

**CARACTERÍSTICAS FÍSICAS:** La Iglesia es de una nave, con tres tramos cubiertos con bóveda barroca y se le añade una capilla mayor que consiste en un cuerpo cuadrado que se añade a la cabecera. A esta se le añade un camerín que tiene dos plantas, la superior el propio camerín y la inferior debió de ser la sacristía. Es de planta cuadrada con dos grandes exedras laterales.

**CARACTERÍSTICAS MORFOLÓGICAS:** El aspecto formal de la Iglesia se encuentra muy alterado. A los pies se le han abierto dos ventanas. El camerín, exteriormente, es una construcción de sillería. La portada construida en granito presenta dos cuerpos; en el interior se abre la puerta en arco de medio punto flanqueado por columnas de orden dórico, sobre las que apoya un entablamento clásico. Sobre las enjutas aparecen unos escudos con las armas de Sotomayor y Zúñiga en escudo partido y las de Fernández de Córdoba. Sobre el entablamento una pequeña hornacina.

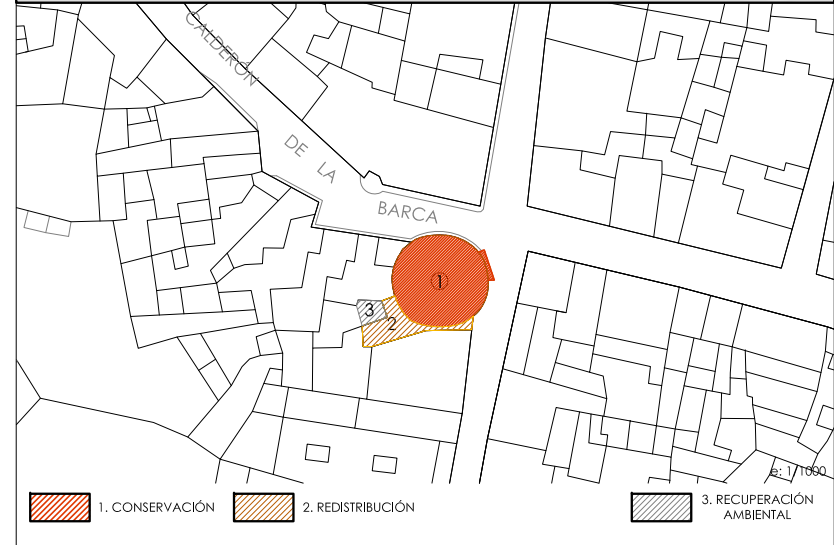
**3.4 DEFINICIÓN GRÁFICA DE LOS NIVELES DE PROTECCIÓN**

NIVEL 1: Conservación de la portada de fachada con cuerpo principal ermita.  
 NIVEL 2: Redistribución del cuerpo trasero.  
 NIVEL 3: Recuperación ambiental de la zona del patio.

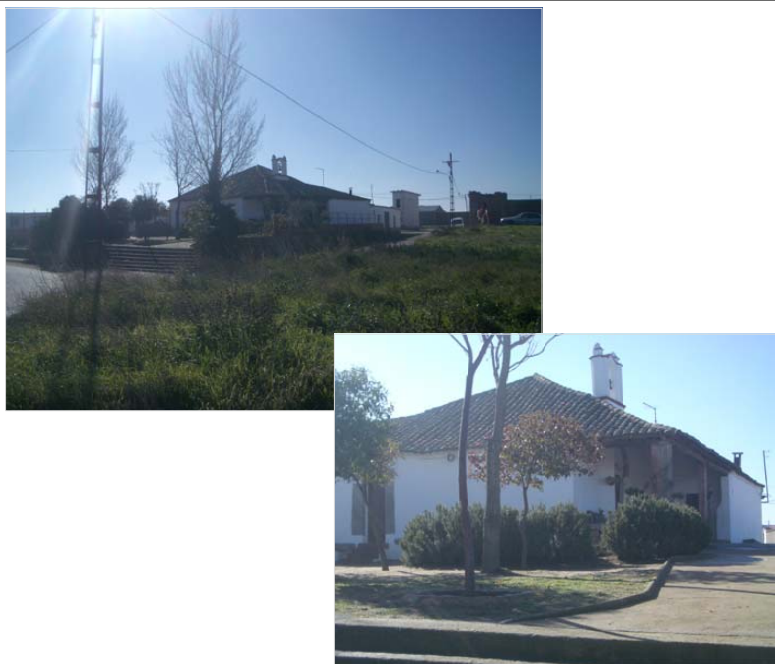
**1.3 INFORMACIÓN FOTOGRÁFICA**

TIPOLOGÍA:  
 CRONOLOGÍA: s. XVII  
 CARACTERÍSTICAS FÍSICAS: La Ermita de imagen tradicional, con fachadas encaladas y cubierta de tejas bajo estructura de madera. Los pilastrones de sustentación de la galería de entrada son de ladrillo. Jambas, dinteles y arcos de descarga de la portada son de granito.  
 CARACTERÍSTICAS MORFOLÓGICAS: Posee una nave de 12m de longitud por 4,4m de anchura. Presenta núcleo central cuadrado cubierto por una cúpula que se asienta sobre pechinas. La cabecera y los pies tienen cubierta plana. La Ermita de imagen tradicional, con fachadas encaladas. El acceso se realiza a través de una puerta en el tramo central adintelada bajo un arco ciego, presidido por un pequeño pórtico de escaso valor artístico. La espadaña tiene un solo cuerpo con arco rebajado y pináculos sobre pilastras.  
 USO: Religioso  
 ESTADO DE CONSERVACIÓN: Regular  
 RÉGIMEN DE PROPIEDAD: Privado

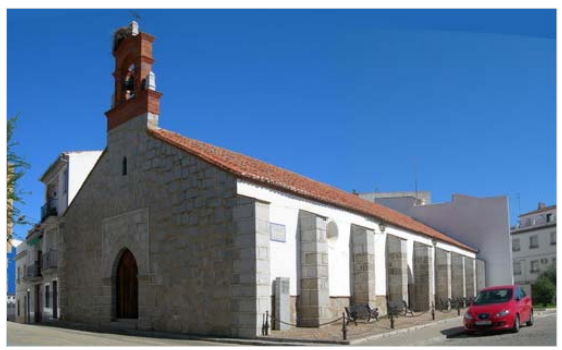
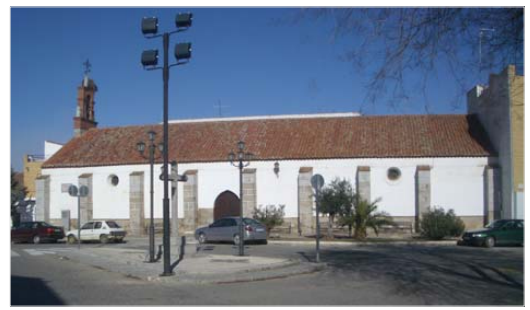
**1.3 INFORMACIÓN FOTOGRÁFICA**

TIPOLOGÍA: Nave rectangular única, con estructura de nueve arcos fajones y contrafuertes exteriores.  
 CRONOLOGÍA:  
 CARACTERÍSTICAS FÍSICAS: Enclavada en uno de los iconos mas característicos, presenta contrafuertes de granito orientados en la fachada de la plaza. A los pies, portada de entrada de granito y fachada principal de igual material rematada por una espadaña de ladrillo.  
 CARACTERÍSTICAS MORFOLÓGICAS: Mas de 23m de largo y 10m de ancho, su estructura esta formada por grandes arcos fajones sobre los que se asienta una cubierta a dos aguas de madera.  
 USO: Religioso  
 ESTADO DE CONSERVACIÓN: Bueno  
 RÉGIMEN DE PROPIEDAD: Privada

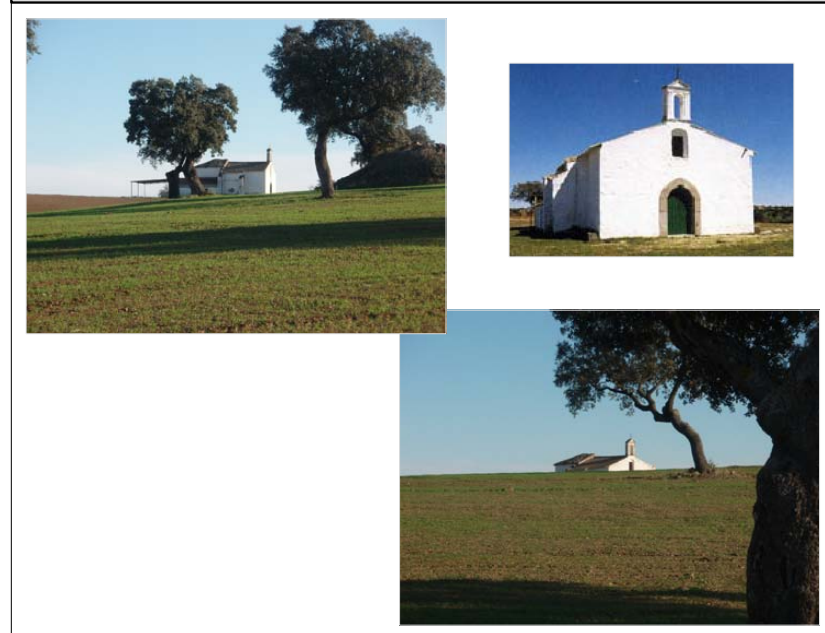
**1.4 INFORMACIÓN FOTOGRÁFICA**

TIPOLOGÍA: Edificación religiosa. Ermitas  
 CRONOLOGÍA: Época romana, Edad del Bronce final, Edad del Hierro II-Iberos, Edad Media, Edad Contemporánea.  
 CARACTERÍSTICAS FÍSICAS: De una nave, la planta se divide en dos tramos, el de los pies de forma rectangular; la cabecera de sección cuadrada se cubre con bóveda de crucería. En el exterior los muros apoyan sobre contrafuertes de gran tamaño; la cubierta se realiza a dos aguas. La fachada presenta un arco apuntado de granito sobre el que se levanta un pequeño vano rectangular. Se remata con una espadaña de un vano y frontón rectangular.  
 CARACTERÍSTICAS MORFOLÓGICAS: Sencillez en las formas. Llama la atención el arco apuntado granítico de la portada y la espadaña de ladrillo.  
 USO: Religioso.  
 ESTADO DE CONSERVACIÓN: Deficiente.  
 RÉGIMEN DE PROPIEDAD: Privado. Diócesis de Córdoba.

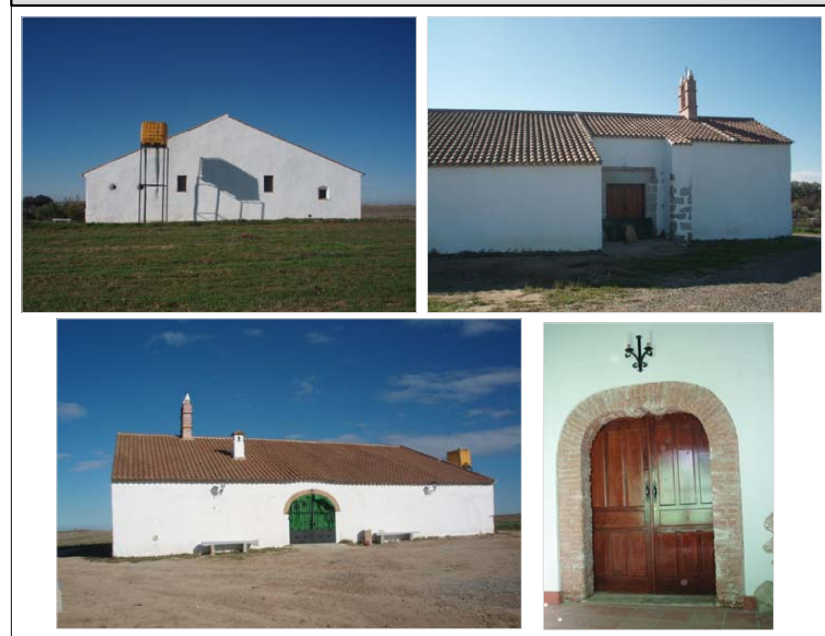
**1.4 INFORMACIÓN FOTOGRÁFICA**

TIPOLOGÍA: Edificación religiosa. Ermitas  
 CRONOLOGÍA: Baja Edad Media.  
 CARACTERÍSTICAS FÍSICAS: Planta de una nave rectangular y ábside plano. Tramos articulados mediante arcos ojivales apoyados sobre el suelo. Un banco corrido recorre toda al estancia. Se conservan tres puertas; la de los pies se encuentra oculta en el interior del recinto. Las laterales, una de tracería gótica y la otra con arco conopial, son del siglo XVI. El acceso actual es por el lado de la Epístola. Conserva un sencillo artesonado de madera cubierto por tejado a dos aguas. A los pies de la nave, la espadaña, de un solo vano con chapitel y realizada en ladrillo.  
 CARACTERÍSTICAS MORFOLÓGICAS: Sencillez en las formas y cuadrangular. Su arquitectura es funcional, de arcos ojivales.  
 USO: Religioso.  
 ESTADO DE CONSERVACIÓN: Buen estado.  
 RÉGIMEN DE PROPIEDAD: Privado. Diócesis de Córdoba.

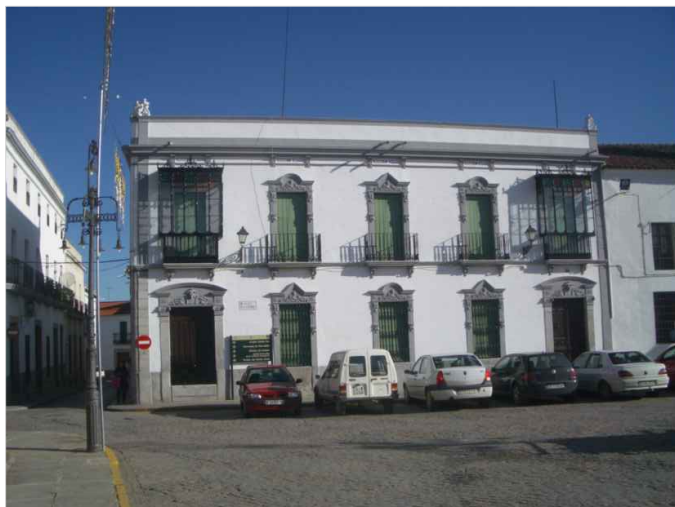
**1.3 INFORMACIÓN FOTOGRÁFICA**

<b>1.2 DESCRIPCIÓN</b>
TIPOLOGÍA: Edificio de dos plantas con patio central y fachada a dos plazas. Vivienda plurifamiliar.
CRONOLOGÍA: Año 1884
CARACTERÍSTICAS FÍSICAS: Edificio de dos plantas con patio central y fachada a dos plazas, encaladas y dinteles y jambas de huecos labrados y pintados. Pilastrón de esquina y zócalo de granito.
CARACTERÍSTICAS MORFOLÓGICAS: Resaltan la composición equilibrada y armónica de huecos y macizos de la fachada principal destacando el trabajo de cerrajería de huecos de planta baja y balcones-miradores de planta alta.
USO: Residencial
ESTADO DE CONSERVACIÓN: Bueno
RÉGIMEN DE PROPIEDAD: Privada

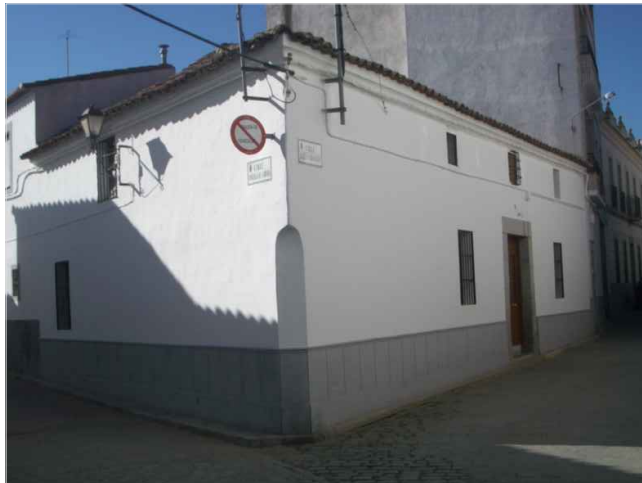
**1.3 INFORMACIÓN FOTOGRÁFICA**

TIPOLOGÍA: Vivienda de una planta mas cámara en esquina.  
 CRONOLOGÍA: Año 1920  
 CARACTERÍSTICAS FÍSICAS: Casa de una planta mas cámara situada en esquina con estructura de muros de carga. Zócalo de granito, portada con dintel y jambas de granito. Cubierta de teja.  
 CARACTERÍSTICAS MORFOLÓGICAS: Cubierta de teja con composición de fachada donde predomina el macizo sobre el hueco.  
 USO: Residencial  
 ESTADO DE CONSERVACIÓN: Bueno  
 RÉGIMEN DE PROPIEDAD: Privado

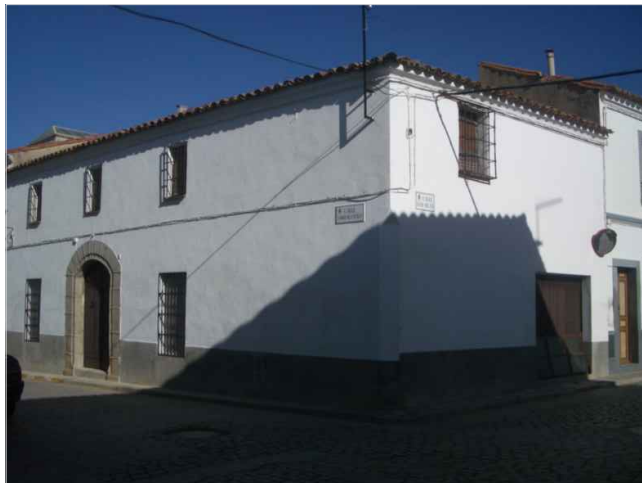
**1.3 INFORMACIÓN FOTOGRÁFICA**

<b>1.2 DESCRIPCIÓN</b>
TIPOLOGÍA: Vivienda de dos plantas en esquina
CRONOLOGÍA: Año 1953
CARACTERÍSTICAS FÍSICAS: Casa de dos plantas situadas en esquina con estructura de muros de carga. Portada de dintel de arco rebajado de granito y cubierta de tejas.
CARACTERÍSTICAS MORFOLÓGICAS: Cubierta de teja con composición de fachada donde predomina el macizo sobre el hueco. Portada de entrada de granito con arco rebajado. Patio trasero en esquina del cuerpo edificatorio.
USO: Residencial
ESTADO DE CONSERVACIÓN: Buena
RÉGIMEN DE PROPIEDAD: Privada

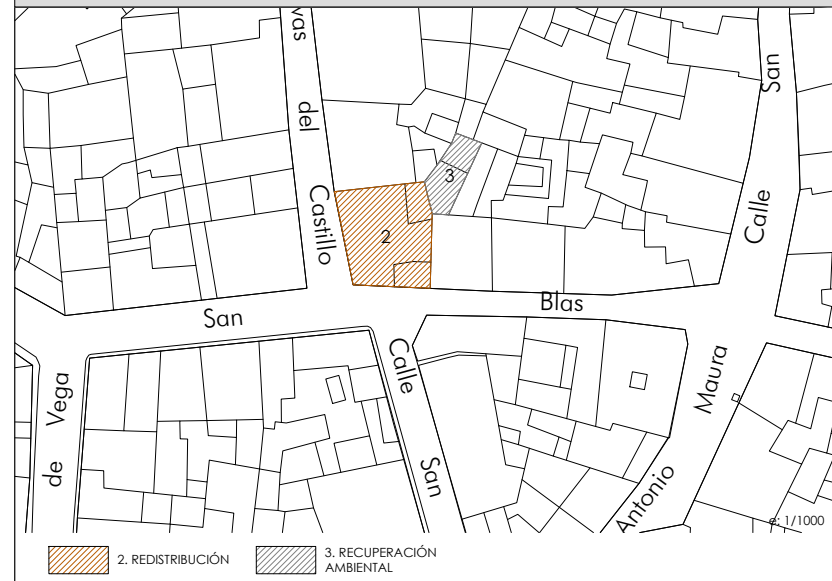
**3.4 DEFINICIÓN GRÁFICA DE LOS NIVELES DE PROTECCIÓN**

<b>3.3 NIVELES DE INTERVENCIÓN</b>
NIVEL 2: Redistribución de vivienda original y fachada.
NIVEL 3: Recuperación ambiental del espacio perteneciente al patio.

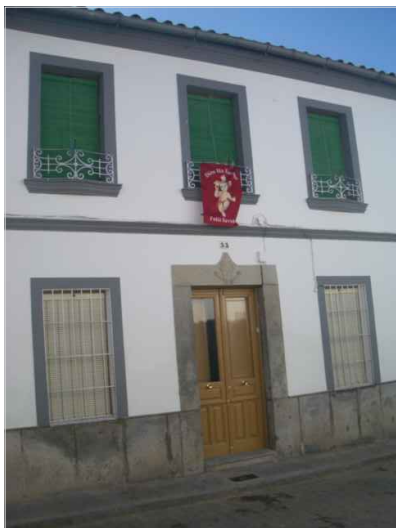
**1.3 INFORMACIÓN FOTOGRÁFICA**

<b>1.2 DESCRIPCIÓN</b>
TIPOLOGÍA: Vivienda de dos plantas de parcela estrecha y alargada.
CRONOLOGÍA: La casa año 1948. El escudo S.XVII.
CARACTERÍSTICAS FÍSICAS: Casa de dos plantas con estructura de muros de carga, portada y zócalo de granito.
CARACTERÍSTICAS MORFOLÓGICAS: Cubierta de teja y fachada con zócalo por grandes losas de granito, material del recercado de la portada, adintelada, con el único ornato del escudo.
Descripción escudo: Escudo emblema con la fiara papal y debajo dos llaves dispuestas en diagonal, con los ojos hacia la punta (cronología S.XVII)
USO: Residencial.
ESTADO DE CONSERVACIÓN: Regular.
RÉGIMEN DE PROPIEDAD: Privada.

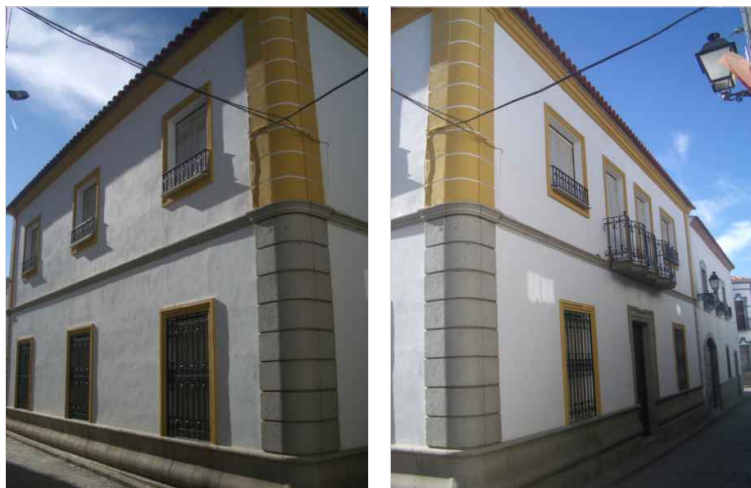
**1.3 INFORMACIÓN FOTOGRÁFICA**

<b>1.2 DESCRIPCIÓN</b>
TIPOLOGÍA: Casa de dos plantas con cuerpo principal en esquina y anexos.
CRONOLOGÍA: Año 1942
CARACTERÍSTICAS FÍSICAS: Cubierta de teja con composición de fachada donde predomina el macizo sobre el hueco. Zócalo de granito en moldura curva, esquina resuelta con piezas de granito y portada adintelada del mismo material.
CARACTERÍSTICAS MORFOLÓGICAS: Edificación de dos plantas con cuerpo principal situado en esquina y patio. Anexos en fachada en una de las calles.
USO: Residencial
ESTADO DE CONSERVACIÓN: Bueno
RÉGIMEN DE PROPIEDAD: Privado

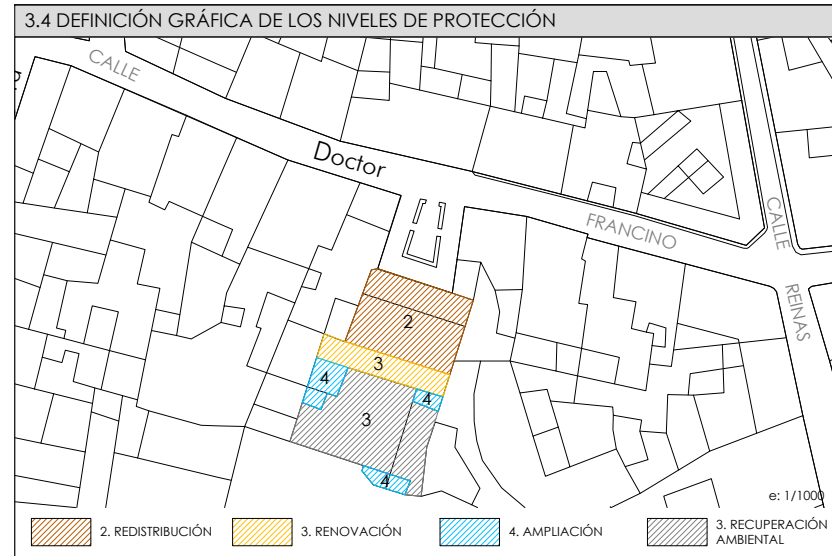
NIVEL 3: Renovación de las estancias anexas al patio.
NIVEL 4: Ampliación de cuerpos edificatorios en patio.
NIVEL 3: Recuperación ambiental del patio.

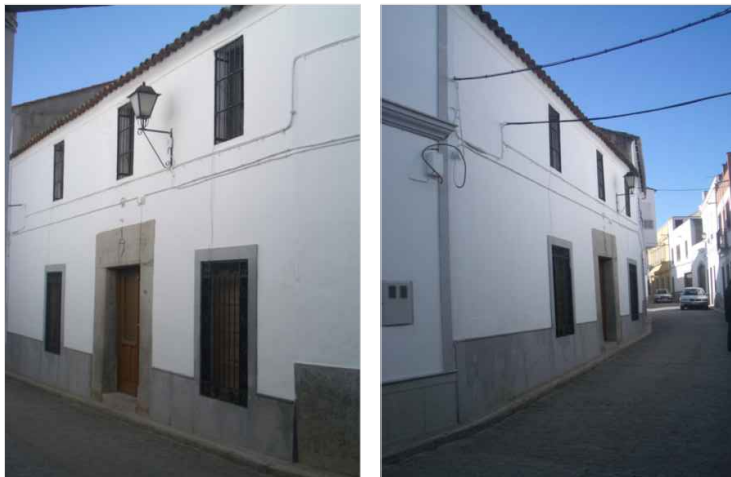
**1.3 INFORMACIÓN FOTOGRÁFICA**

<b>1.2 DESCRIPCIÓN</b>
TIPOLOGÍA: Vivienda de dos plantas con frente de fachada a dos calles.
CRONOLOGÍA: Año 1920
CARACTERÍSTICAS FÍSICAS: Casa de dos plantas con frente de fachada a dos calles y patio en medio. Estructura de muros de carga zócalo de cemento. Portada de granito, herrajes de carpintería de huecos de ventana de forja tradicional y cubierta de teja.
CARACTERÍSTICAS MORFOLÓGICAS: Composición de fachada donde predomina el macizo sobre el hueco. Portada formada por grandes piezas de sillares de granito donde predomina la proporción mayor del dintel respecto a las jambas.
USO: Residencial
ESTADO DE CONSERVACIÓN: Buena
RÉGIMEN DE PROPIEDAD: Privado

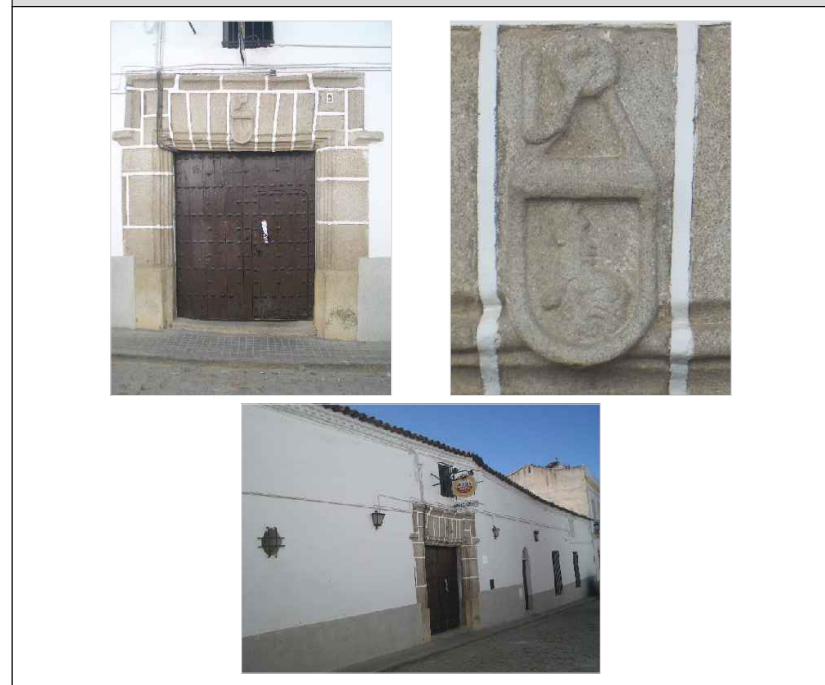
**1.3 INFORMACIÓN FOTOGRÁFICA**

Descripción escudo: Escudo con boca cuadrangular redondeada y sobre campo sencillo, un león rampante. El escudo pende de una cadena o sogá que pasa por una arandela, todo ello en piedra.	
USO: Residencial	
ESTADO DE CONSERVACIÓN: Buena	
RÉGIMEN DE PROPIEDAD: Privada

<b>3.3 NIVELES DE INTERVENCIÓN</b>
NIVEL 1: Conservación de la portada adintelada y llagueada de granito y escudo labrado en bajo relieve.
NIVEL 2: Redistribución de cuerpo principal de la vivienda.
NIVEL 4: Ampliación de cuerpos edificatorios en patio.
NIVEL 3: Recuperación ambiental del patio.

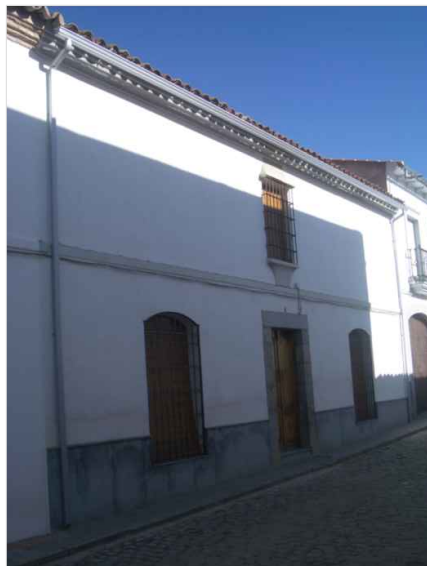
**1.3 INFORMACIÓN FOTOGRÁFICA**

TIPOLOGÍA: Vivienda de dos plantas con parcela estrecha y alargada.  
 CRONOLOGÍA: Año 1920  
 CARACTERÍSTICAS FÍSICAS: Casa de dos plantas con estructura de muros de carga, zócalo y portada de granito. Cubierta de teja.  
 CARACTERÍSTICAS MORFOLÓGICAS: Composición de fachada donde predomina el macizo sobre el hueco, planta baja con distribución central de pasillo y estancias a ambos lados. Cámara en planta alta.  
 USO: Residencial  
 ESTADO DE CONSERVACIÓN: Regular  
 RÉGIMEN DE PROPIEDAD: Privado

Se valora la composición en planta baja de los huecos de ventana con dintel en arco rebajado y portada de granito. Además el herraje de ventanas y zócalo de granito.

NIVEL 2: Redistribución de fachada de huecos manteniendo la relación hueco-macizos.  
 NIVEL 2: Redistribución del interior del cuerpo principal de la vivienda.  
 NIVEL 4: Ampliación de cuerpo trasero a patio.  
 NIVEL 3: Recuperación ambiental de patio trasero.

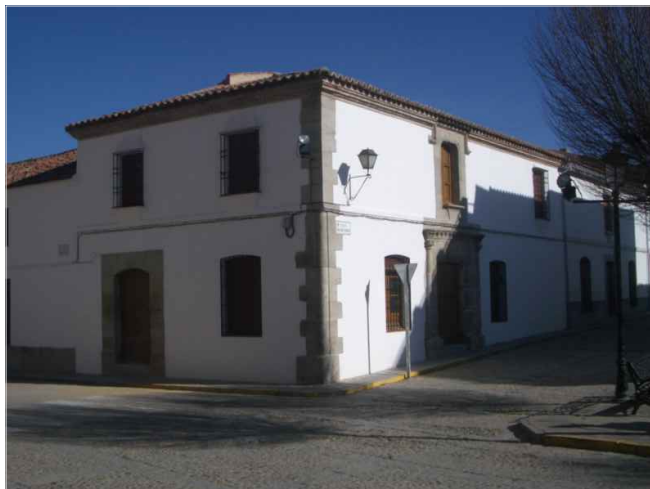
**1.3 INFORMACIÓN FOTOGRÁFICA**

TIPOLOGÍA: Casa de dos plantas con cuerpo principal en esquina.  
 CRONOLOGÍA: Año 1920  
 CARACTERÍSTICAS FÍSICAS: Edificio de dos plantas con cuerpo principal en esquina y patio trasero. Estructura de muros de carga. Portadas de granito y pilastrón en esquina de sillares de granito. Cornisa de cubierta de teja de ladrillo oplanfiliado.  
 CARACTERÍSTICAS MORFOLÓGICAS: Composición de fachada donde predomina el macizo sobre el hueco. Portada principal de granito con columnas y friso soportando un cuerpo de ventana con rekercado de granito. Las ventanas de planta baja con dintel de arco rebajado.  
 USO: Residencial  
 ESTADO DE CONSERVACIÓN: Buena  
 RÉGIMEN DE PROPIEDAD: Privado

Se valora la imagen externa dentro de la plaza. Situación en esquina con dos portadas donde se enfatiza la principal con una mayor riqueza en el labrado del rekercado de granito.

NIVEL 2: Redistribución del cuerpo principal de vivienda que se reflejará en fachada respetando la relación huecos-macizos y conservando las portadas.  
 NIVEL 3: Recuperación ambiental del patio trasero.

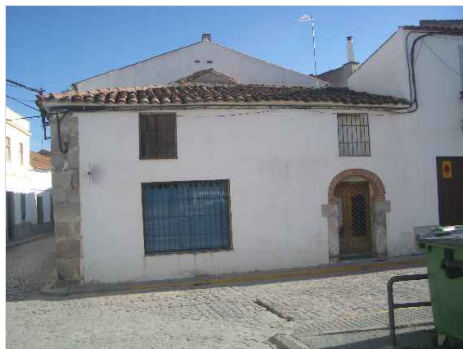
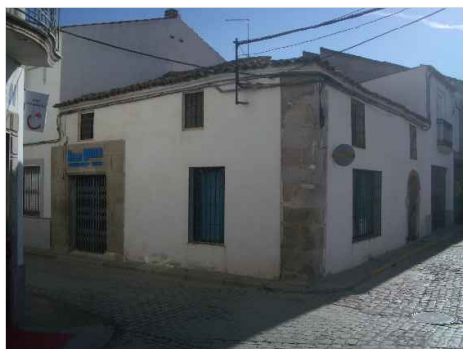
**1.3 INFORMACIÓN FOTOGRÁFICA**

TIPOLOGÍA: Vivienda de una planta mas cámara en esquina.  
 CRONOLOGÍA: Año 1942  
 CARACTERÍSTICAS FÍSICAS: Casa de una planta mas cámara situada en esquina con estructura de muros de carga. Portadas y pilastras en esquina de granito. Cubierta de teja.  
 CARACTERÍSTICAS MORFOLÓGICAS: Cubierta de teja con composición de fachada donde predomina el macizo sobre el hueco. Portada adintelada de granito.  
 USO: Residencial  
 ESTADO DE CONSERVACIÓN: Regular  
 RÉGIMEN DE PROPIEDAD: Privado

Situación en la trama urbana. Se valora en planta baja ubicación de portadas y pilastrón de granito en esquina.

NIVEL 2: Redistribución del cuerpo principal de vivienda.

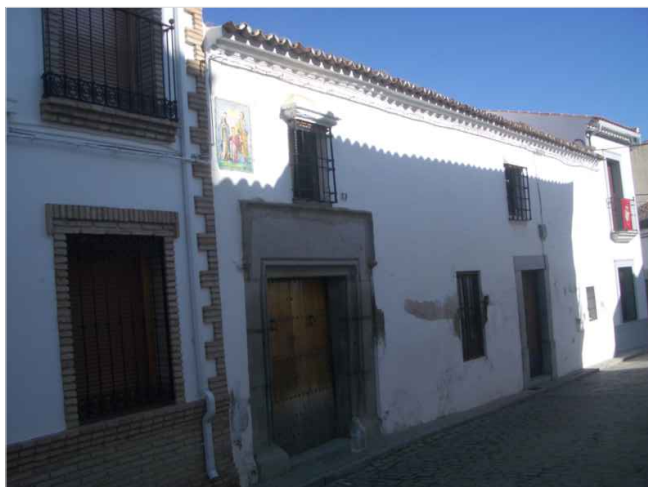
**1.3 INFORMACIÓN FOTOGRÁFICA**

TIPOLOGÍA: Casa de dos plantas (baja+cámara) con patio trasero.  
 CRONOLOGÍA: Año 1938  
 CARACTERÍSTICAS FÍSICAS: Casa de dos plantas y patio trasero con estructura de muros de carga, portadas de granito y cubierta de teja.  
 CARACTERÍSTICAS MORFOLÓGICAS: Casa solariega con composición de fachada donde predomina el macizo sobre el hueco. Doble portada de granito, la principal labrada. Huecos de ventanas de pequeños proporciones sin recercado, fachada labrada sin zócalo.  
 USO: Residencial  
 ESTADO DE CONSERVACIÓN: Regular  
 RÉGIMEN DE PROPIEDAD: Privado

Implantación en la trama urbana. Se valora la disposición del eje formado por la portada y ventana planta alta, situado en un extremo de la fachada. Así se valora el conjunto portada de granito con jambas y dinteles esculpidos en grandes bloques y sus proporciones; se remata con ventana de pequeñas proporciones.

NIVEL 2: Redistribución en fachada de huecos manteniendo la relación hueco-macizo.  
 NIVEL 2: Redistribución del interior del cuerpo principal de la vivienda.  
 NIVEL 4: Ampliación del cuerpo trasero.  
 NIVEL 3: Recuperación ambiental de patio trasero.

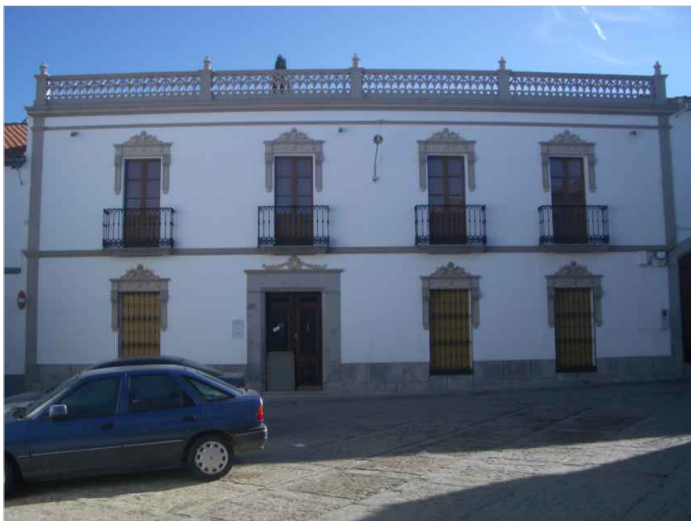
**1.3 INFORMACIÓN FOTOGRÁFICA**

<b>1.1 IDENTIFICACIÓN</b>	<b>E15</b>
DENOMINACIÓN: Casa	
DIRECCIÓN: C/ Virgen de la Antigua, 21	
REFERENCIA CATASTRAL: 2636915	
<b>1.2 DESCRIPCIÓN</b>	
TIPOLOGÍA: Casa de dos plantas con patio trasero.	
CRONOLOGÍA: Año 1940	
CARACTERÍSTICAS FÍSICAS: Edificación de dos plantas con patio trasero y fachada a dos callejas. Estructura de muros de carga. Zócalo y portada de granito. Recercados de huecos en relieves y pintados. Fachada pintada en blanco.	
CARACTERÍSTICAS MORFOLÓGICAS: Resalta la composición equilibrada y armónica de huecos y macizos de fachada principal. Destaca la portada adintelada de granito y zócalo de sillares de igual material. El pretil de cubierta se compone respecto a la disposición de huecos ricamente decorado.	
USO: Residencial	
ESTADO DE CONSERVACIÓN: Bueno	
RÉGIMEN DE PROPIEDAD: Privado

<b>2.1 LEGISLACIÓN SECTORIAL APLICABLE</b>
Planeamiento Urbanístico General
<b>2.2 VALORACIÓN CUALITATIVA</b>
La imagen urbana de este edificio resalta por su composición de huecos y macizos. Se valora la armonía y equilibrio en la composición del zócalo de granito en aparejo de sillares, la portada de igual material. Los herrajes de carpintería de huecos y el diseño del pretil de cubierta.
<b>3. DETERMINACIONES DE PROTECCIÓN</b>
<b>3.1 CONDICIONES DE USO</b>
CARACTERÍSTICO: Residencial
COMPLEMENTARIOS: —
ALTERNATIVOS: Hotelero - Comercial (2º cat.) - Relación y Espectáculos - Oficinas (3º cat.) - Dotacional (2º cat.)
COMPATIBLES: Comercial (1º cat.) - Relación y espectáculos - Oficinas (1º y 2º cat.) - Dotacional (1º cat.) - Talleres comp. viv.
PROHIBIDOS: Garaje - Complemento de actividad comp. viv. - Industria de producción y almacenamiento - Estaciones de servicio

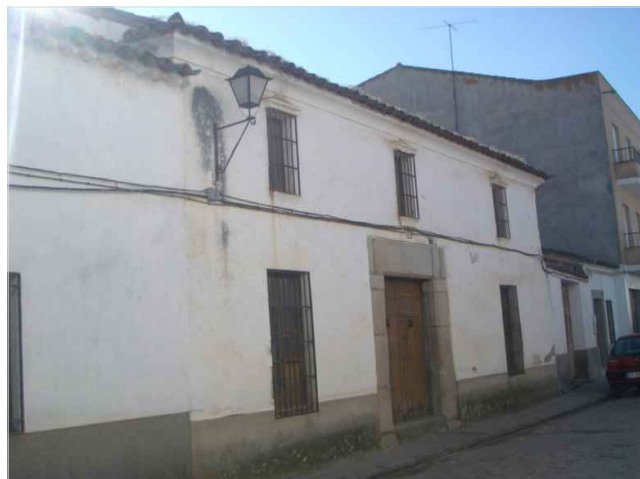
**1.3 INFORMACIÓN FOTOGRÁFICA**

TIPOLOGÍA: Vivienda de dos plantas con patio trasero.  
 CRONOLOGÍA: Año 1910  
 CARACTERÍSTICAS FÍSICAS: Casa de dos plantas y patio trasero. Estructura de muros de carga, zócalo de cemento. Portada de granito, herrajes de carpintería de huecos de ventana de forja tradicional y cubierta de teja.  
 CARACTERÍSTICAS MORFOLÓGICAS: Composición de fachada donde predomina el macizo sobre el hueco. Portada formada por grandes piezas de sillares de granito donde predomina la proporción mayor del dintel respecto a las jambas.  
 USO: Residencial  
 ESTADO DE CONSERVACIÓN: Regular  
 RÉGIMEN DE PROPIEDAD: Privado

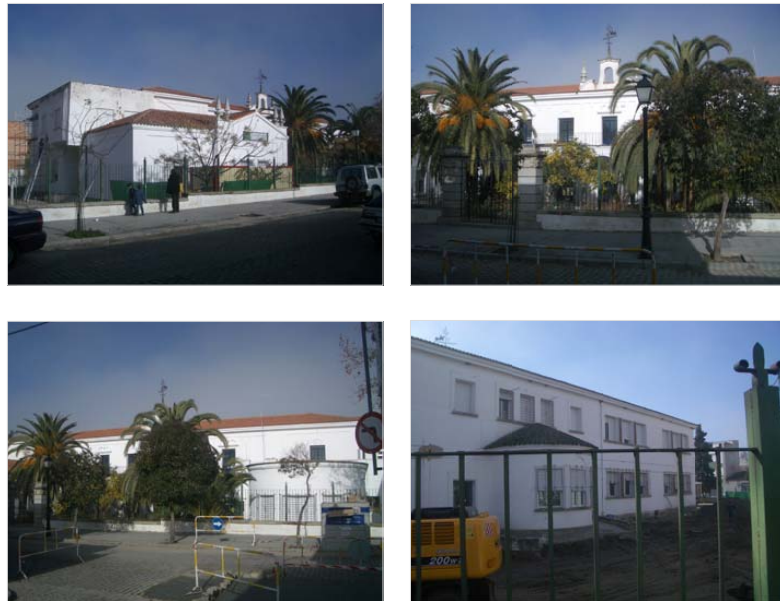
**1.3 INFORMACIÓN FOTOGRÁFICA**

TIPOLOGÍA: Edificio de dos plantas alargado se sitúa exenta en parcela.  
 CRONOLOGÍA: Año 1962  
 CARACTERÍSTICAS FÍSICAS: Edificación de dos plantas, lacada en blanco y cubierta de teja. Herrajes de forja tradicional y valla perimetral de la parcela con patio de entrada de granito, piedra de granito en remate de muro y herrajes de forja en vallado.  
 CARACTERÍSTICAS MORFOLÓGICAS: Edificación de dos plantas donde se dispone una zona de acceso central de donde parten corredores a ambos lados, desde los que se accede a las distintas aulas. Los huecos de fachada se decoran con bajorrelieves de obra en parte superior de dinteles y lacado todo en blanco. Portada de entrada con arco de medio punto, balcón principal rematado con una espadaña sencilla.  
 USO: Escolar  
 ESTADO DE CONSERVACIÓN: Bueno  
 RÉGIMEN DE PROPIEDAD: Público

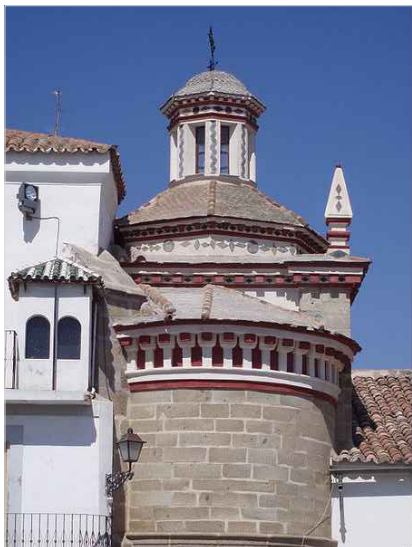
**1.3 INFORMACIÓN FOTOGRÁFICA**

TIPOLOGÍA: Vivienda de una planta en parcela estrecha y alargada, "camerín" en fachada.  
 CRONOLOGÍA: La casa 1910 y el "camerín" S.VII-XVIII  
 CARACTERÍSTICAS FÍSICAS: Camerín es una construcción en sillería de dos plantas y vivienda de una.  
 CARACTERÍSTICAS MORFOLÓGICAS: El espacio central del camerín tiene un interesante juego de volúmenes en su cubierta con pináculos en los ángulos. Destaca la esbelta linterna, cubierta por cúpula ligeramente acampanada.  
 USO: Residencial  
 ESTADO DE CONSERVACIÓN: Buena  
 RÉGIMEN DE PROPIEDAD: Privado

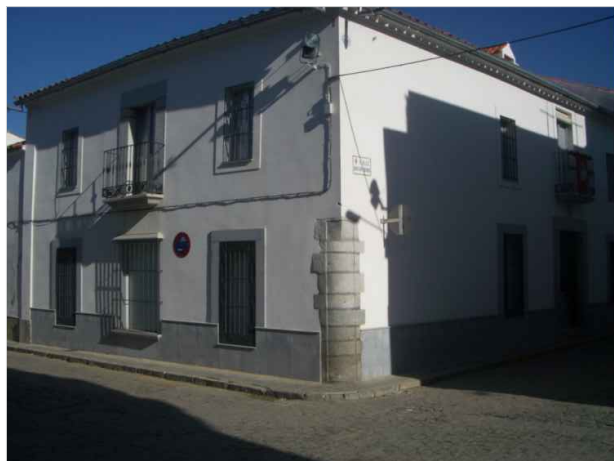
**1.3 INFORMACIÓN FOTOGRÁFICA**

TIPOLOGÍA: Casa solariega de dos plantas con cuerpo principal en esquina.  
 CRONOLOGÍA: Año 1940  
 CARACTERÍSTICAS FÍSICAS: Casa solariega de dos plantas, zócalo de granito reformado, zócalos de granito en portadas y balcones principales. Herrajes de carpintería de huecos de fachada de forja y cubierta de tejas.  
 CARACTERÍSTICAS MORFOLÓGICAS: Edificación de dos plantas en esquina con pilastrón de planta baja. Composición de tres vanos en una de las fachadas y de los vanos coincidente con eje de portada-balcon de entrada.  
 USO: Residencial  
 ESTADO DE CONSERVACIÓN: Buena  
 RÉGIMEN DE PROPIEDAD: Privado

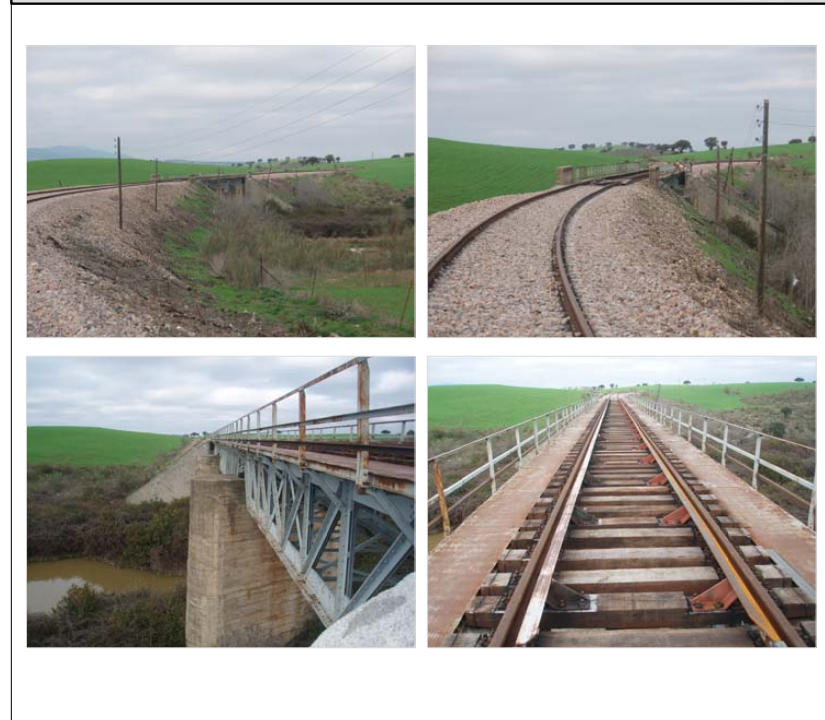
**1.4 INFORMACIÓN FOTOGRÁFICA**

TIPOLOGÍA: Elementos y conjuntos de ingeniería civil.  
 CRONOLOGÍA: Edad Contemporánea, S. XIX  
 CARACTERÍSTICAS FÍSICAS: Puente de ferrocarril metálico del tipo de celosía que está formado por tres tramos de celosía tipo PRATT y que apoya en pilas oblicuas de hormigón y estribos de granito.  
 CARACTERÍSTICAS MORFOLÓGICAS: Puente metálico soportado por dos pilares y sus estribos.  
 USO: Sin uso.  
 ESTADO DE CONSERVACIÓN: Buen estado  
 RÉGIMEN DE PROPIEDAD: ADIF.

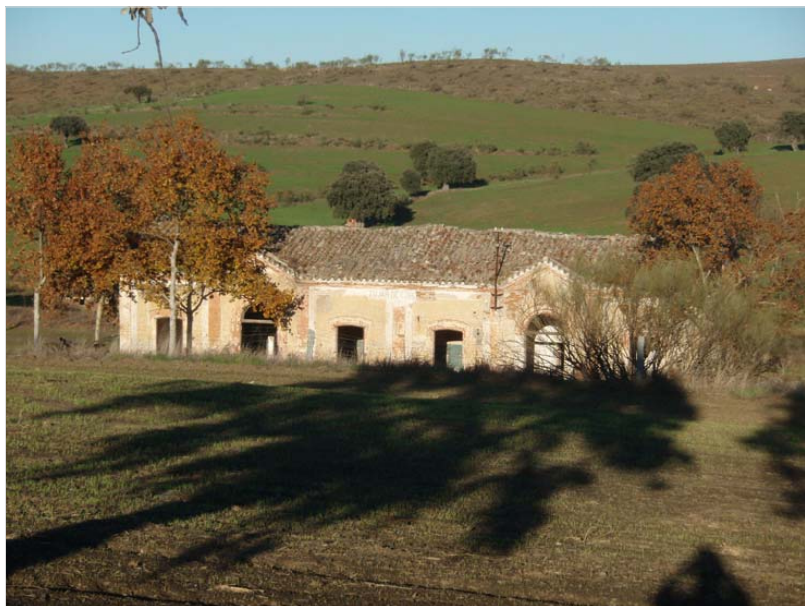
**1.4 INFORMACIÓN FOTOGRÁFICA**

TIPOLOGÍA: Elementos y conjuntos de ingeniería civil.  
 CRONOLOGÍA: Edad Contemporánea. S. XIX  
 CARACTERÍSTICAS FÍSICAS: Edificación de un único cuerpo rectangular de de 24 x 7 m., de una sola planta de altura y con cubierta inclinada a dos aguas.  
 CARACTERÍSTICAS MORFOLÓGICAS: Típica estación de la época. Presenta los huecos abiertos conformados con ladrillo macizo. La cubierta es de teja cerámica.  
 USO: Sin uso.  
 ESTADO DE CONSERVACIÓN: Deficiente.  
 RÉGIMEN DE PROPIEDAD: Privado.

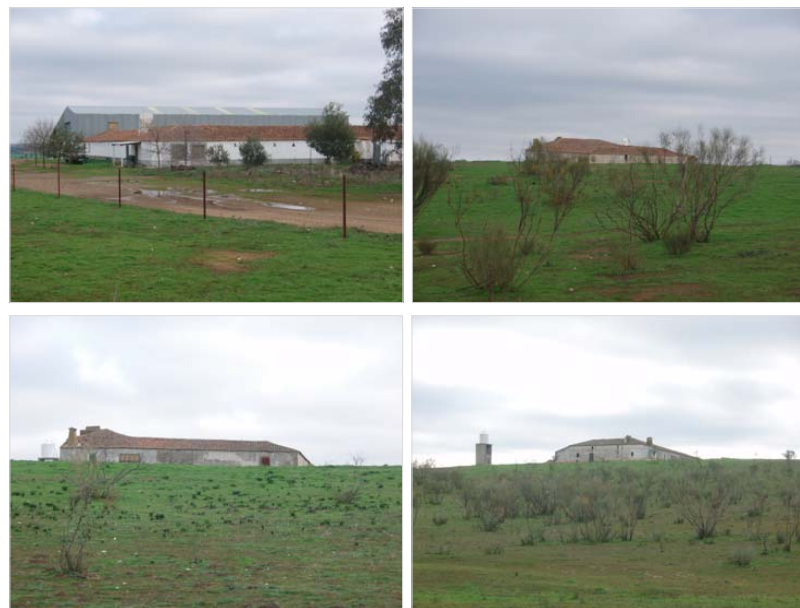
**1.4 INFORMACIÓN FOTOGRÁFICA**

TIPOLOGÍA: Edificación civil. Cortijos.  
 CRONOLOGÍA: Edad Contemporánea. S. XIX  
 CARACTERÍSTICAS FÍSICAS: Dos conjuntos. El primero lo forman una vivienda y establo en torno a un patio, con tejazos en el acceso y una galería formada por arcos rebajados sobre zapatas de granito. El segundo es un establo en U y unas pequeñas viviendas con pajar. La cubierta es de dos aguas con teja sobre tablazón y rollizos de madera.  
 CARACTERÍSTICAS MORFOLÓGICAS: Muros de mampostería y cubierta de teja. El segundo conjunto está renovado.  
 USO: Agropecuario.  
 ESTADO DE CONSERVACIÓN: Buen estado  
 RÉGIMEN DE PROPIEDAD: Privado.

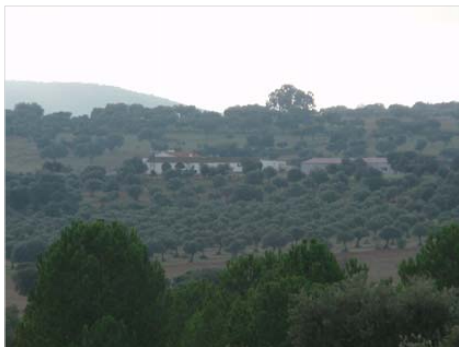
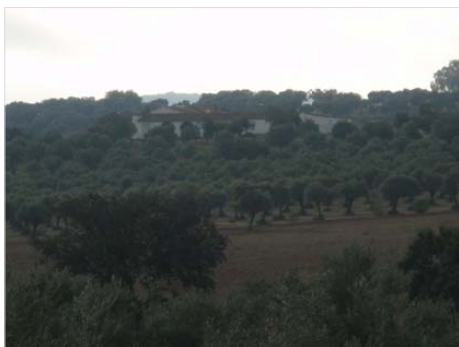
**1.4 INFORMACIÓN FOTOGRÁFICA**

TIPOLOGÍA: Edificación civil. Cortijos.  
 CRONOLOGÍA: Edad Contemporánea. S. XIX  
 CARACTERÍSTICAS FÍSICAS: Vivienda, almazara y establo adosado. Planta cerrada en torno a un patio distribuidor. La almazara está en desuso pero está equipada.  
 CARACTERÍSTICAS MORFOLÓGICAS: Muros de mampostería y cubierta a dos aguas de teja árabe sobre estructuras de ralizos y cañizo.  
 USO: Agropecuario.  
 ESTADO DE CONSERVACIÓN: Buen estado  
 RÉGIMEN DE PROPIEDAD: Privado.

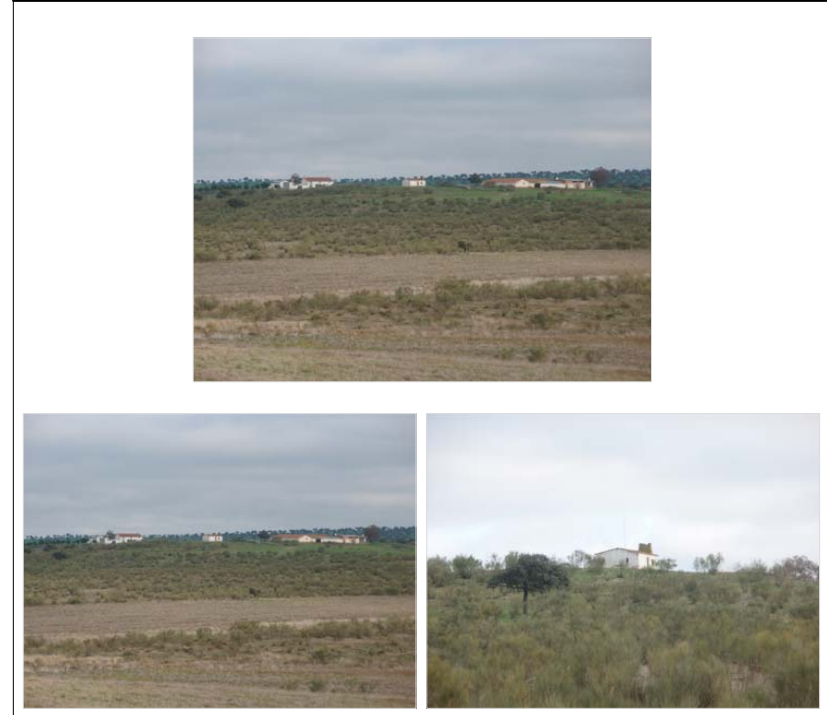
**1.4 INFORMACIÓN FOTOGRÁFICA**

TIPOLOGÍA: Edificación civil. Cortijos.  
 CRONOLOGÍA: Edad Contemporánea. S. XX  
 CARACTERÍSTICAS FÍSICAS: Dos conjuntos. El primero es un establo con muros de mampostería de granito y sillarejo. Hay otras pequeñas construcciones exentas asociadas. El segundo es la vivienda, totalmente equipada y renovada.  
 CARACTERÍSTICAS MORFOLÓGICAS: Muros de mampostería granítica y de sillarejo. Las cubiertas son a dos aguas de teja árabe. El conjunto situado más al norte es la vivienda, el del sur es el establo. Buen número de construcciones asociadas exentas.  
 USO: Agropecuario.  
 ESTADO DE CONSERVACIÓN: Buen estado  
 RÉGIMEN DE PROPIEDAD: Privado.

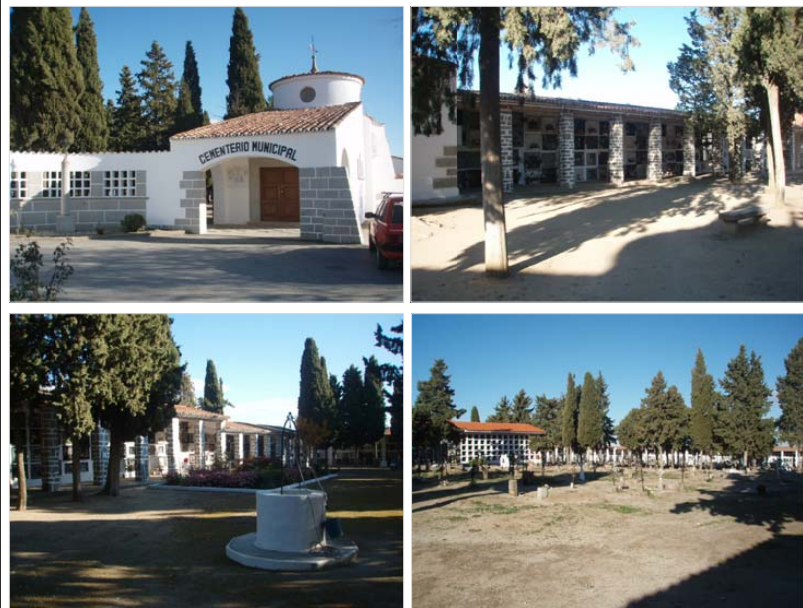
**1.4 INFORMACIÓN FOTOGRÁFICA**

CARACTERÍSTICAS MORFOLÓGICAS: Fachada granítica y blanqueada. Paños rodeados de nichos y zona central con enterramiento en el suelo.  
 USO:  
 ESTADO DE CONSERVACIÓN: Buen estado  
 RÉGIMEN DE PROPIEDAD: Público, municipal

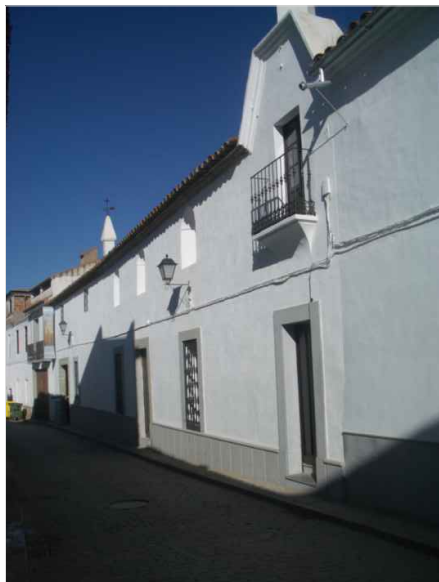
**1.3 INFORMACIÓN FOTOGRÁFICA**

TIPOLOGÍA: Edificación de dos plantas y patio trasero.  
 CRONOLOGÍA: Año 1925  
 CARACTERÍSTICAS FÍSICAS: Edificio de dos plantas con patio trasero y estructura de muros de carga. Posee portadas con jambas y dinteles de granito. Zócalo del mismo material y huecos de ventana en p.baja con recercado más granito y herrajes de forja. Fachada pintada en blanco y cubierta de teja.  
 CARACTERÍSTICAS MORFOLÓGICAS: Composición de fachada donde predomina el macizo sobre el hueco. Portada adintelada de granito con balconada en planta alta rematada por una espadaña de simple factura. Los huecos de planta alta son de proporciones pequeñas respecto a los de planta baja a modo de las casas solariegas de la zona.  
 USO: Cultural  
 ESTADO DE CONSERVACIÓN: Bueno  
 RÉGIMEN DE PROPIEDAD: Público.

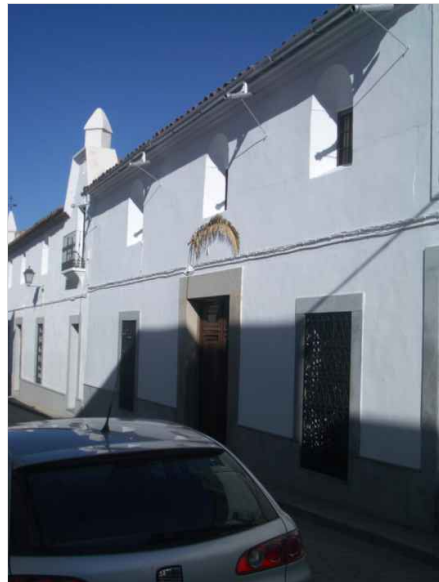
**1.3 INFORMACIÓN FOTOGRÁFICA**

TIPOLOGÍA: Edificación de dos plantas pareadas y patio trasero.  
 CRONOLOGÍA: Año 1952  
 CARACTERÍSTICAS FÍSICAS: Edificio de dos plantas con patio trasero y estructura de muros de carga.  
 CARACTERÍSTICAS MORFOLÓGICAS: Cubierta de teja con composición de fachada donde predomina el macizo sobre el hueco. Portada adelantada de granito y zócalo del mismo material.  
 USO: Residencial  
 ESTADO DE CONSERVACIÓN: Bueno  
 RÉGIMEN DE PROPIEDAD: Privado

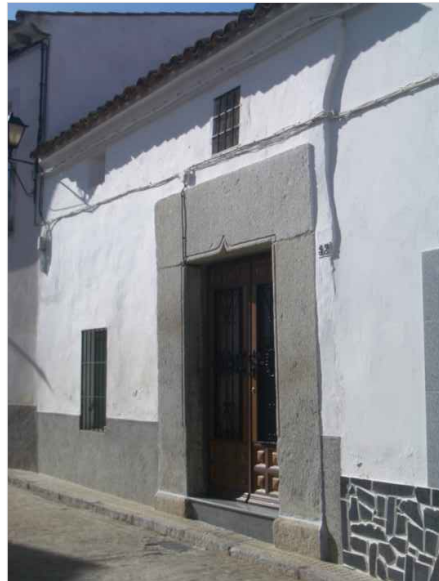
**1.3 INFORMACIÓN FOTOGRÁFICA**

TIPOLOGÍA: Edificación de dos plantas (baja+cámara) y patio trasero.  
 CRONOLOGÍA: Año 1910  
 CARACTERÍSTICAS FÍSICAS: Edificio de dos plantas con patio trasero y estructura de muros de carga, zócalo de cemento. Portada de granito, herrajes de carpintería de huecos de ventana de forja tradicional. Cubierta de tejas.  
 CARACTERÍSTICAS MORFOLÓGICAS: Composición de fachada donde predomina el macizo sobre el hueco. Portada formada por grandes piezas de granito donde predomina del dintel respecto a las jambas.  
 USO: Residencial  
 ESTADO DE CONSERVACIÓN: Regular  
 RÉGIMEN DE PROPIEDAD: Privado

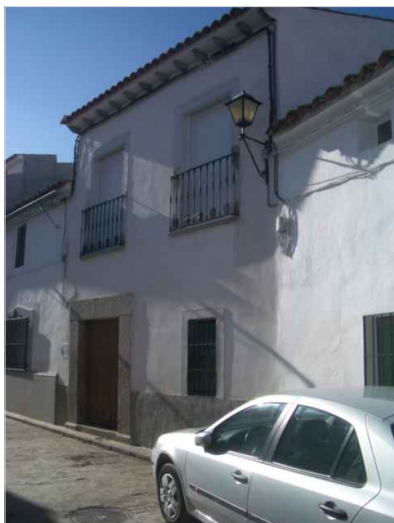
**1.4 INFORMACIÓN FOTOGRÁFICA**

TIPOLOGÍA: Edificación de dos plantas y patio trasero.  
 CRONOLOGÍA: Año 1920  
 CARACTERÍSTICAS FÍSICAS: Casa de dos plantas con patio trasero y estructura de muros de carga, zócalo de cemento. Portada de granito y herrajes de carpintería en planta baja de forja tradicional. Pintada en blanco. Cubierta de tejas.  
 CARACTERÍSTICAS MORFOLÓGICAS: Casa reformada totalmente en planta alta donde aparecen dos huecos de balconadas desproporcionadas con respecto a los de planta baja, de factura tradicional con portada formada por grandes piezas de granito y huecos de ventana de pequeñas proporciones.  
 USO: Residencial  
 ESTADO DE CONSERVACIÓN: Bueno  
 RÉGIMEN DE PROPIEDAD: Privado

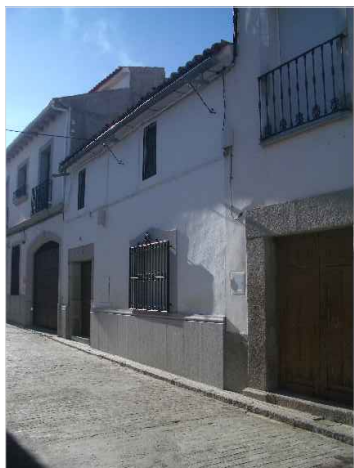
**1.4 INFORMACIÓN FOTOGRÁFICA**

TIPOLOGÍA: Edificación de dos plantas y patio trasero.  
 CRONOLOGÍA: Año 1920  
 CARACTERÍSTICAS FÍSICAS: Casa de dos plantas con patio trasero y estructura de muros de carga. Zócalo y hueco de planta baja reformado de aplacado de granito. Portada de grandes piedras de igual material. Fachada lacada en blanco. Cubierta de tejas.  
 CARACTERÍSTICAS MORFOLÓGICAS: Casa reformada en hueco de ventana de planta baja y zócalo. Composición de fachada donde predomina el macizo sobre el hueco. Portada formada por grandes piezas de granito.  
 USO: Residencial  
 ESTADO DE CONSERVACIÓN: Bueno  
 RÉGIMEN DE PROPIEDAD: Privado

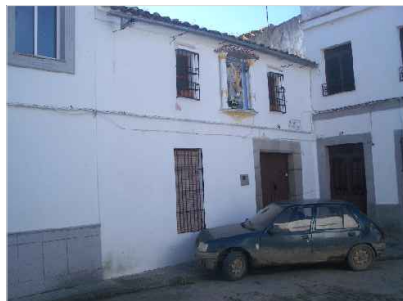
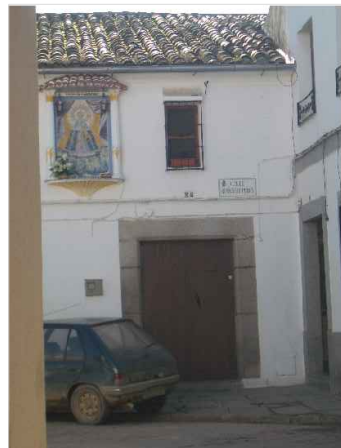
**1.3 INFORMACIÓN FOTOGRÁFICA**

TIPOLOGÍA: Edificio de dos plantas con patio trasero.  
 CRONOLOGÍA: Año 1910  
 CARACTERÍSTICAS FÍSICAS: Casa solariega de dos plantas con patio trasero y estructura de muros de carga. Portada de grandes sillares de granito, herrajes de carpintería de forja tradicional. Fachada lacada en blanco. Cubierta de tejas.  
 CARACTERÍSTICAS MORFOLÓGICAS: Composición de fachada donde predomina el macizo sobre el hueco y lo horizontal sobre lo vertical. Huecos de ventana de planta alta de pequeñas proporciones.  
 USO: Residencial  
 ESTADO DE CONSERVACIÓN: Buena  
 RÉGIMEN DE PROPIEDAD: Privado

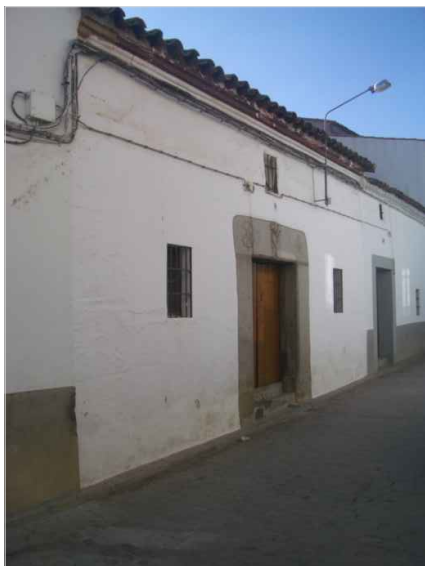
**1.3 INFORMACIÓN FOTOGRÁFICA**

TIPOLOGÍA: Edificio de dos plantas con patio trasero.  
 CRONOLOGÍA: Año 1910  
 CARACTERÍSTICAS FÍSICAS: Edificio de dos plantas con patio trasero y estructura de muros de carga. Portada de granito y herrajes de carpintería de huecos de ventana de forja tradicional. Fachada lacada en blanco. Cubierta de tejas.  
 CARACTERÍSTICAS MORFOLÓGICAS: Composición de fachada donde predomina el macizo sobre el hueco. Portada formada por grandes piezas de granito donde predomina la proporción mayor del dintel, adornado con bajorelieves, con respecto a las jambas. Huecos de ventanas de proporciones muy pequeñas.  
 USO: Residencial  
 ESTADO DE CONSERVACIÓN: Regular  
 RÉGIMEN DE PROPIEDAD: Privado
