# **INNOVACIÓN DE PLANEAMIENTO GENERAL HINOJOSA DEL DUQUE**

## **MODIFICACIÓN DE DIVERSAS DETERMINACIONES EN SUELO URBANO Y NO URBANIZABLE**

### **NORMAS URBANÍSTICAS MARZO DE 2024**

### **CATÁLOGO JUNIO DE 2022**

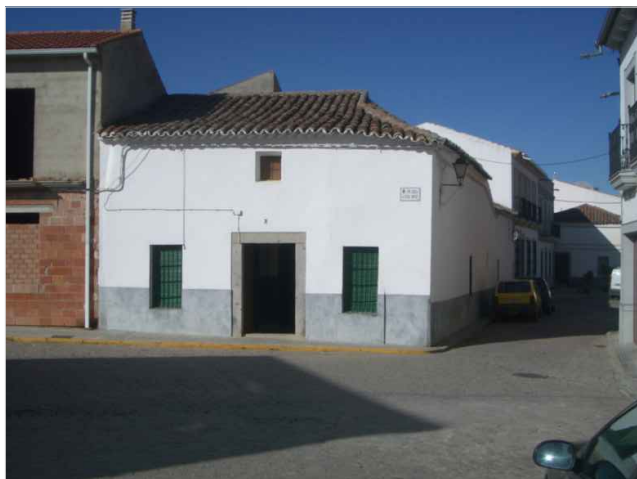
**1.3 INFORMACIÓN FOTOGRÁFICA**

TIPOLOGÍA: Edificio de dos plantas con patio trasero.  
 CRONOLOGÍA: Año 1930  
 CARACTERÍSTICAS FÍSICAS: Edificio de dos plantas con patio trasero y estructura de muros de carga. Portada de granito y herrajes de carpintería de forja tradicional. Zócalo enfoscado y pintado. Cubierta de tejas.  
 CARACTERÍSTICAS MORFOLÓGICAS: Composición de fachada donde predomina el macizo sobre el hueco. Portada adintelada de granito. Huecos de ventanas de pequeñas proporciones y simetría en la composición respecto al eje de portada.  
 USO: Residencial  
 ESTADO DE CONSERVACIÓN: Buena  
 RÉGIMEN DE PROPIEDAD: Privado

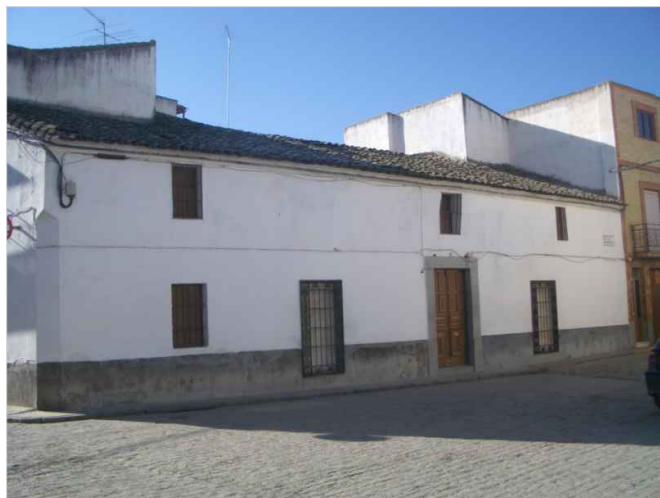
**1.3 INFORMACIÓN FOTOGRÁFICA**

<b>1.1 IDENTIFICACIÓN</b>	<b>A9</b>
DENOMINACIÓN: Casa	
DIRECCIÓN: Plaza de San José, 5	
REFERENCIA CATASTRAL: 2738205	
<b>1.2 DESCRIPCIÓN</b>	
TIPOLOGÍA: Edificio de dos plantas con patio trasero.	
CRONOLOGÍA: Año 1940	
CARACTERÍSTICAS FÍSICAS: Edificio de dos plantas con patio trasero y estructura de muros de carga. Portada de granito y herrajes de carpintería de foja tradicional. Zócalo de cemento. Fachada lacada en blanco. Cubierta de tejas.	
CARACTERÍSTICAS MORFOLÓGICAS: Composición de fachada donde predomina el macizo sobre el hueco. Portada adintelada de granito. Huecos de ventana de planta alta de pequeñas proporciones con cierta simetría en la composición respecto al eje de portada.	
USO: Residencial	
ESTADO DE CONSERVACIÓN: Regular	
RÉGIMEN DE PROPIEDAD: Privado

<b>2.2 VALORACIÓN CUALITATIVA</b>
Se valora la implantación en la trama urbana. Además de la relación hueco-macizo en fachada respecto a la dimensión de ésta en el frente de la plaza.

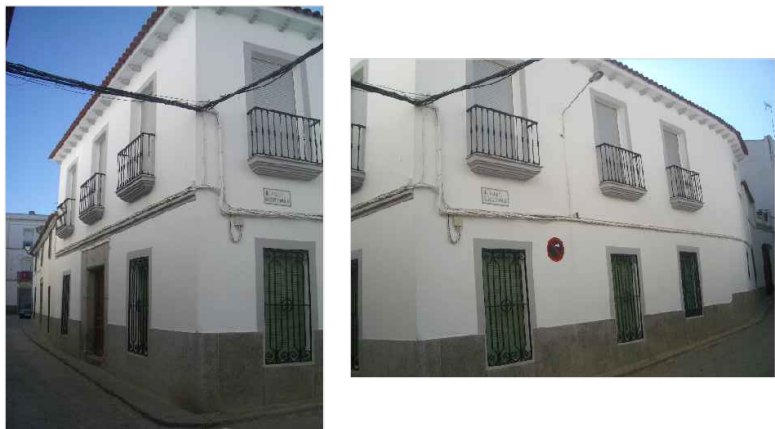
**1.3 INFORMACIÓN FOTOGRÁFICA**

TIPOLOGÍA: Casa de dos plantas con cuerpo principal en esquina.  
 CRONOLOGÍA: Año 1930  
 CARACTERÍSTICAS FÍSICAS: Edificio de dos plantas con cuerpo principal en esquina con portada de granito, Zócalo enfoscado y pintado. Fachada pintada en blanco salvo recercados de huecos de ventanas. Cubierta de tejas.  
 CARACTERÍSTICAS MORFOLÓGICAS: Composición equilibrada y armónica de huecos y macizos de las fachadas. Portada formada por grandes piezas de granito donde predomina la proporción mayor del dintel adornado con bajorelieves respecto a las jambas.  
 USO: Residencial  
 ESTADO DE CONSERVACIÓN: Buena  
 RÉGIMEN DE PROPIEDAD: Privado

La imagen urbana de este edificio resalta por su composición de huecos y macizos. Se valora la portada como elemento de interés por sus proporciones, por estar formada por grandes bloques de granito y por los bajorelieves que contiene el dintel.

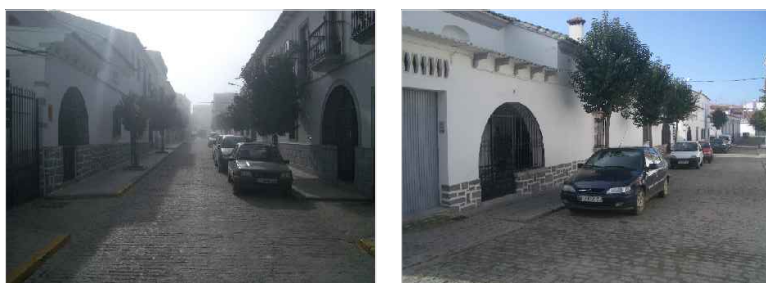
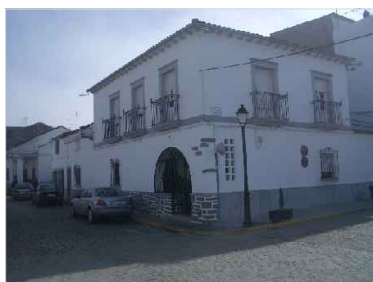
**1.3 INFORMACIÓN FOTOGRÁFICA**

TIPOLOGÍA: Edificaciones de dos plantas y patio trasero.  
 CRONOLOGÍA: Año 1964  
 CARACTERÍSTICAS FÍSICAS: Generalmente son edificaciones de dos crujías.  
 CARACTERÍSTICAS MORFOLÓGICAS: Edificaciones donde en la composición de fachada domina el macizo sobre el hueco, donde van apareciendo las dos plantas reformadas con tres huecos de balconada.  
 USO: Residencial  
 ESTADO DE CONSERVACIÓN: Regular  
 RÉGIMEN DE PROPIEDAD: Privado

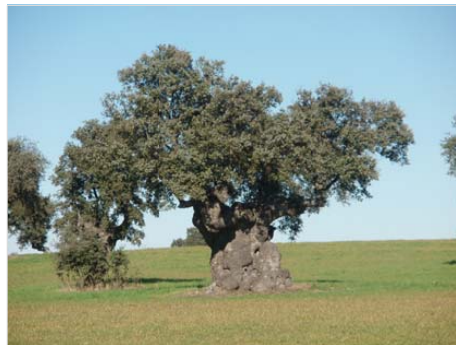
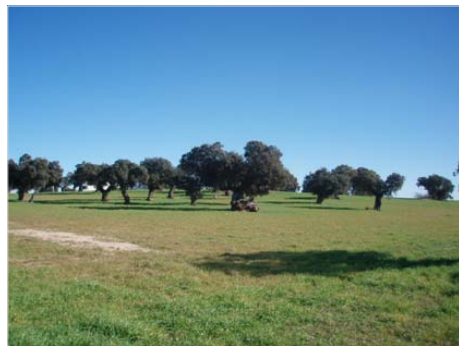
**1.4 INFORMACIÓN FOTOGRÁFICA**

MORFOLOGÍA: Altura total: 6,75 m. Altura fuste: 1,65 m. Anchura máxima de copa: 10,4 m. Perímetro del tronco: 5,9 m. Su singularidad reside en su grosor de tronco y su edad. Presenta un foliaje denso. El tronco está hueco y hay pudriciones en las ramas maestras. Está bastante descortezada.  
 CRONOLOGÍA: Edad estimada 700-800 años  
 ORDENACIÓN:  
 TRATAMIENTO:  
 INFRAESTRUCTURA:  
 JARDINERÍA Y MOBILIARIO:  
 USO: Abrevadero de animales  
 ESTADO DE CONSERVACIÓN: Buen estado

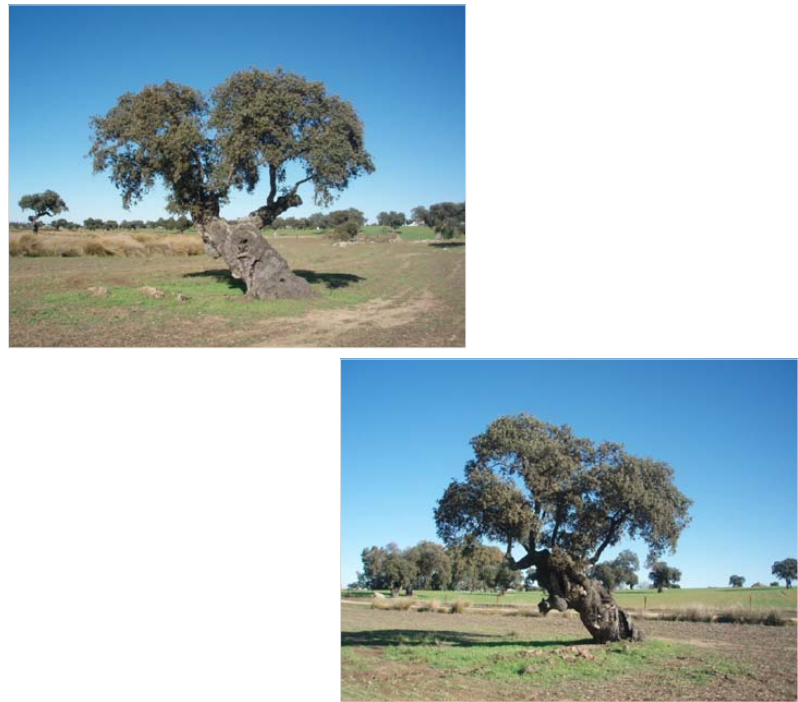
**1.4 INFORMACIÓN FOTOGRÁFICA**

MORFOLOGÍA: Altura total: 7,5 m. Altura fuste: 1,5 m. Anchura máxima de copa: 9,4 m. Perímetro del tronco: 1,8 m. Su singularidad reside en su grosor de tronco y su edad. Presenta un hueco en la cruz.  
 CRONOLOGÍA: Edad estimada 500-600 años  
 ORDENACIÓN:  
 TRATAMIENTO:  
 INFRAESTRUCTURA:  
 JARDINERÍA Y MOBILIARIO:  
 USO:  
 ESTADO DE CONSERVACIÓN: Buen estado

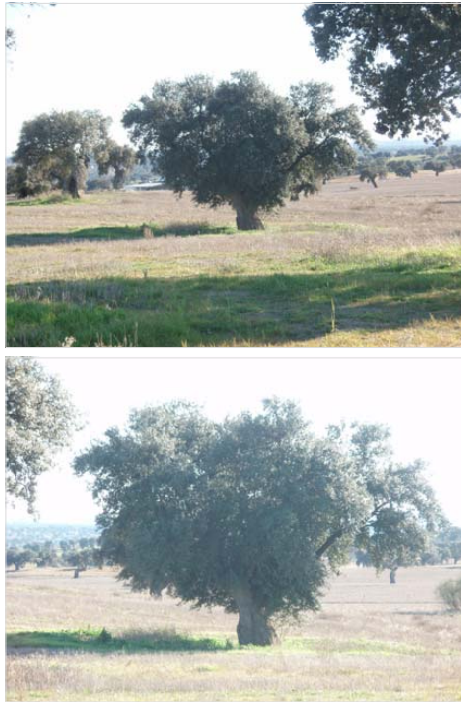
**1.4 INFORMACIÓN FOTOGRÁFICA**

MORFOLOGÍA: Altura total: 8,25 m. Altura fuste: 1,75 m. Anchura máxima de copa: 13,8 m. Perímetro del tronco: 3,8 m. Su singularidad reside en su grosor de tronco y su edad. En la parte basal del fuste hay un hueco no muy grande. La cruz presenta pudriciones debido a los daños físicos no cicatrizados de podas antiguas. El follaje es muy denso, con algunas agallas.  
 CRONOLOGÍA: Edad estimada 400 años  
 ORDENACIÓN:  
 TRATAMIENTO:  
 INFRAESTRUCTURA:  
 JARDINERÍA Y MOBILIARIO:  
 USO:  
 ESTADO DE CONSERVACIÓN: Buen estado
